Informatiebrochure:

“Monitoring houten paalfunderingen”

versie: juli 2012

Gemeente Zaanstad
dienst Wijken, sector Handhaving
afdeling Milieu- en Gebruikstoezicht

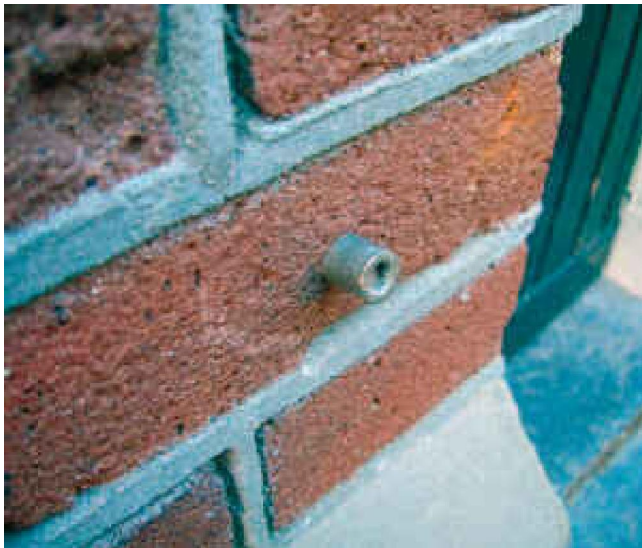
Fig. 1: Meetboutje aangebracht in het gevelmetselwerk.

Door het zakkingsgedrag van een bouwwerk te monitoren, kan worden bepaald of de funderingsconstructie nog voldoende stabiel is en dus nog voldoende in staat is om het bouwwerk te dragen. Deze monitoring vindt plaats door op verschillende plaatsen in de gevels meetpunten aan te brengen. Meestal wordt gebruik gemaakt van speciale boutjes met een doorsnede van ca. 6 millimeter, gemaakt van roest- en vormvast metaal (zie fig. 1).

Voor het aanbrengen van het meetboutje wordt een klein gaatje in de gevel geboord. Het meetboutje wordt daarin vastgeschroefd. Direct na het aanbrengen van de meetbout wordt met behulp van zeer nauwkeurige en geijkte meetapparatuur vastgelegd wat de exacte hoogte van het boutje is ten opzichte van een vaste stabiele referentiehoogte op een ander bouwwerk met een goede fundering. Deze eerste meting wordt de zogenaamde nulmeting genoemd.

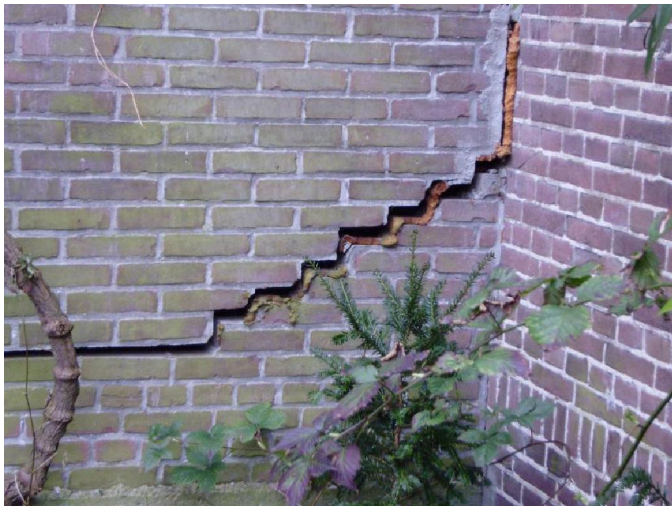
Fig. 3: Ernstige scheurvorming in het gevelmetselwerk als gevolg van funderingsproblemen.

De gevolgen van snelle zakkingen zijn meestal eerst waarneembaar door het ontstaan van scheuren in het metselwerk van de gevels. Ook ontstaat vaak scheefstand van gevels of vervorming in begane grond vloeren (opbolling in het midden van de vloer). Deze gevolgen kunnen vrij plotseling ontstaan, bijvoorbeeld wanneer de zakking in korte tijd plaatsvindt doordat onderdelen van de funderingsconstructie bezwijken.
